Modern und doch barock

Renovation der St. Andreas Kirche Ubstadt

Sanierungsvorschläge zur rund 285 Jahre alten St. Andreas Kirche in Ubstadt

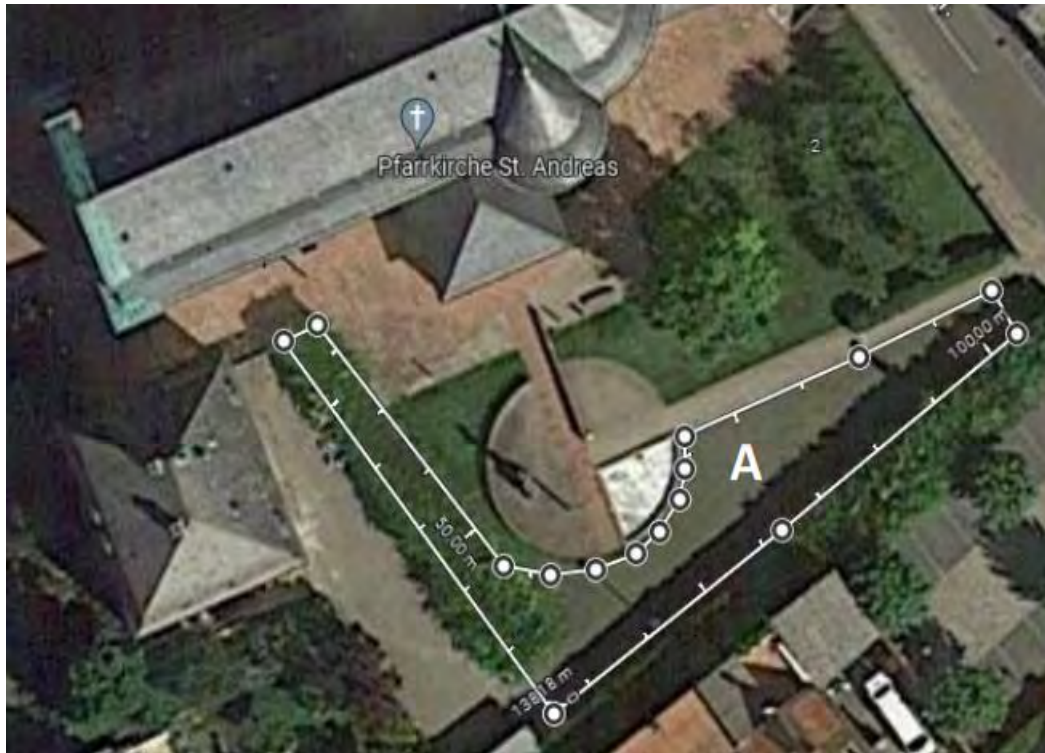
Die zum optimalen Betrieb der Heizung erforderliche Wärmepumpe wird mittels einer Photovoltaikanlage erzeugten Strom betrieben.

Die Photovoltaikanlage wird über der im Pfarrgarten vorhandenen Pergola 440 m² (Fläche A1 440 m² und evtl. + A2 mit 285 m² des Gutachtens) montiert. Die technischen Voraussetzungen (Beton und Stahlträger) sind so gut, dass keine weiteren, außer den Montageschienen für die Befestigung der Photovoltaikmodule, statischen Maßnahmen erforderlich sind.

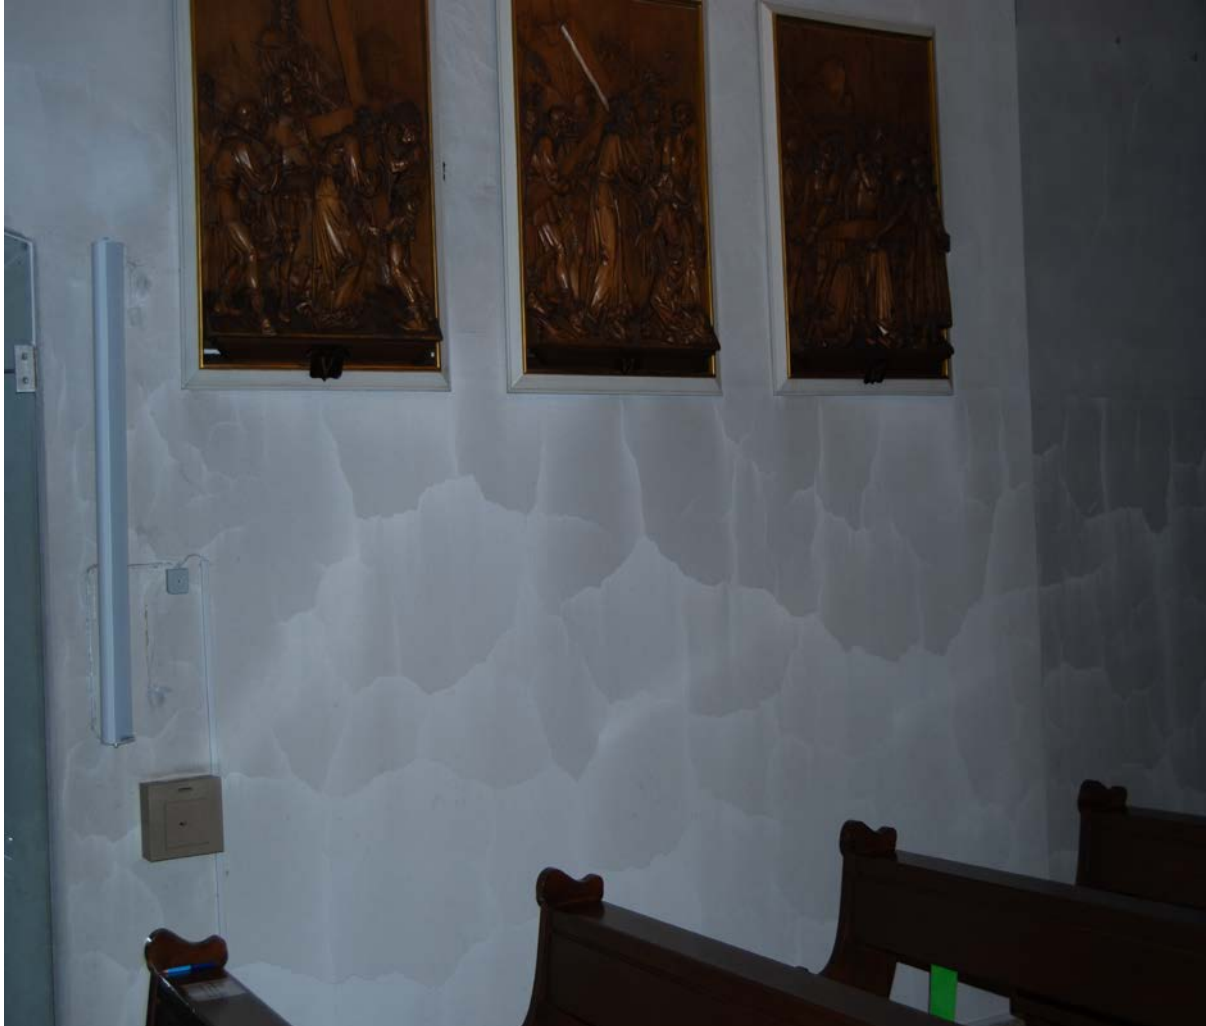
Risse (geschlossene Form) am Innenputz der Kirche bis teilweise zu einer Höhe von 2-3 Meter. Die Ursachen für Risse im Innenputz.

Bei den Ursachen für Risse im Innenputz ist sich die Fachwelt einig. Es gibt nur zwei Hauptgründe. Zum einen ist es der Putzgrund, zum anderen der Putz und die Ausführung selbst. Allerdings können sich die jeweiligen Ursachen auch überlagern, daraus resultiert dann eine dritte Kategorie, die nicht ganz so leicht zu beurteilen ist. Als Putzgrund werden die Flächen bezeichnet, auf die der Putz aufgetragen wird. Darunter fallen z. B. Mauerwerk und Beton. Kommt es im Putzgrund zu Verformungen, z. B. durch Bewegungen im Mauerwerk oder Beton, kann der Innenputz diese nicht aufnehmen und reißt. Ein Riss im Mauerwerk ist dann auch in der Putzfläche sichtbar. Zunächst einmal stellt sich die Frage, ob es sich hier um einen Mangel und wenn ja um einen technischen oder einen optischen Mangel handelt.

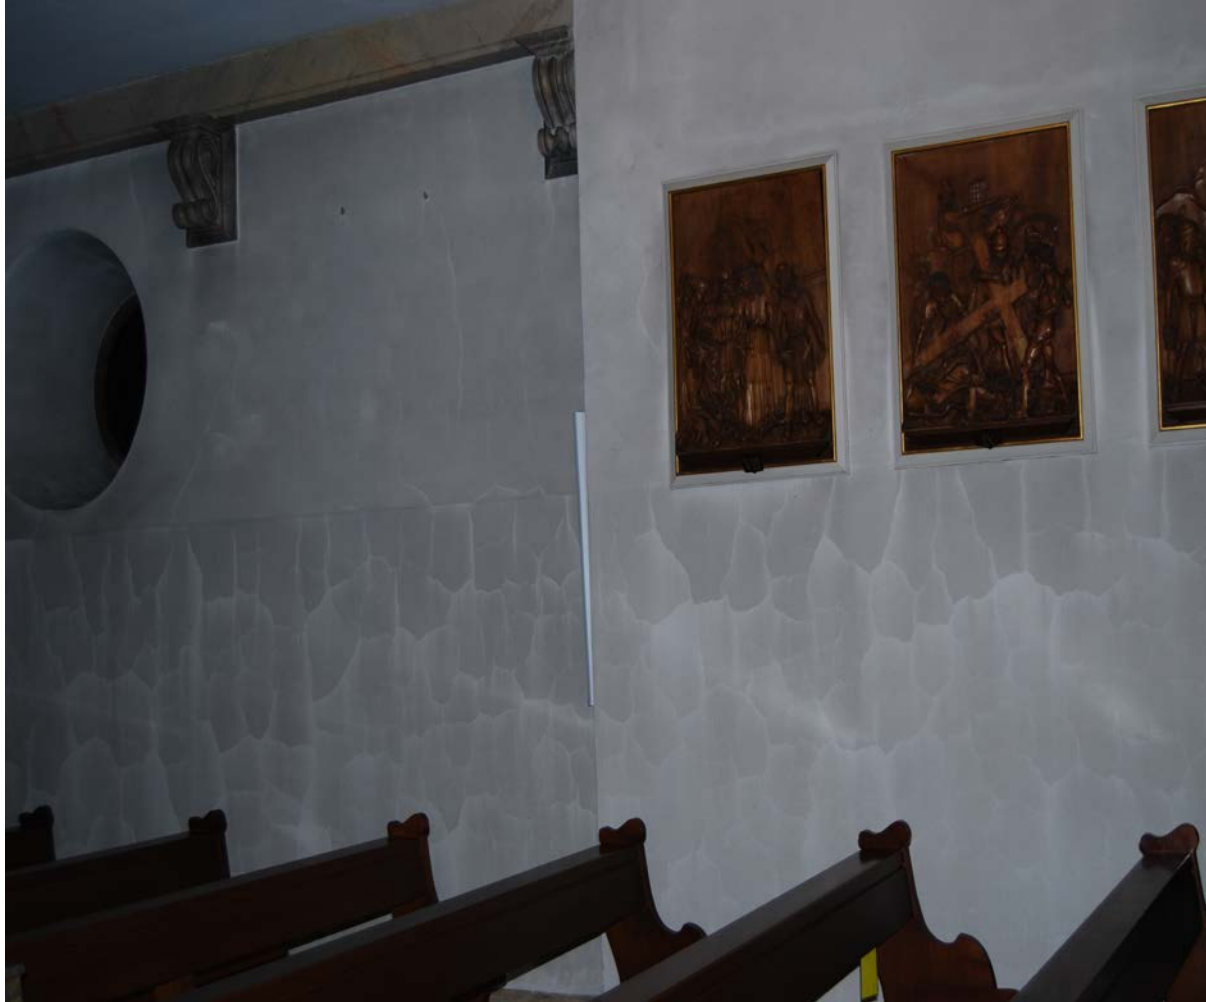
Der optische Wert einer Putzoberfläche ist dann als beeinträchtigt anzusehen, wenn sich die Risse bei gebrauchstüblicher Betrachtung und Blickposition als störend abzeichnen und wenn die Putzoberfläche zugleich gestalterische Funktion wahr zu nehmen hat. Für die Betrachter der Innenwände der Kirche unter Einbeziehung der letzten Arbeiten an den Innenwänden, die wohl 1976 stattgefunden haben, handelt es sich um einen optischen Wert der Putzoberfläche, weil sich die Risse bei gebrauchstüblicher Betrachtung und Blickposition als störend abzeichnen. Verstärkt wurde und wird die Optik der Risse durch den Betrieb der Warmluftheizung, die den mitgeführten Staub im ganzen Kirchenraum verteilt und natürlich auch an den Wänden absetzt. Nach dem grundlegenden Umbau der Warmluftheizung in ein geschlossenes System Hypokausten-Heizung ist dem „Staubverteiler“ ein Ende gesetzt. Ein Neuanstrich am Ende der Renovationsarbeiten wird das Kircheninnere für lange Jahre in seinem optischen Wert bestätigen.

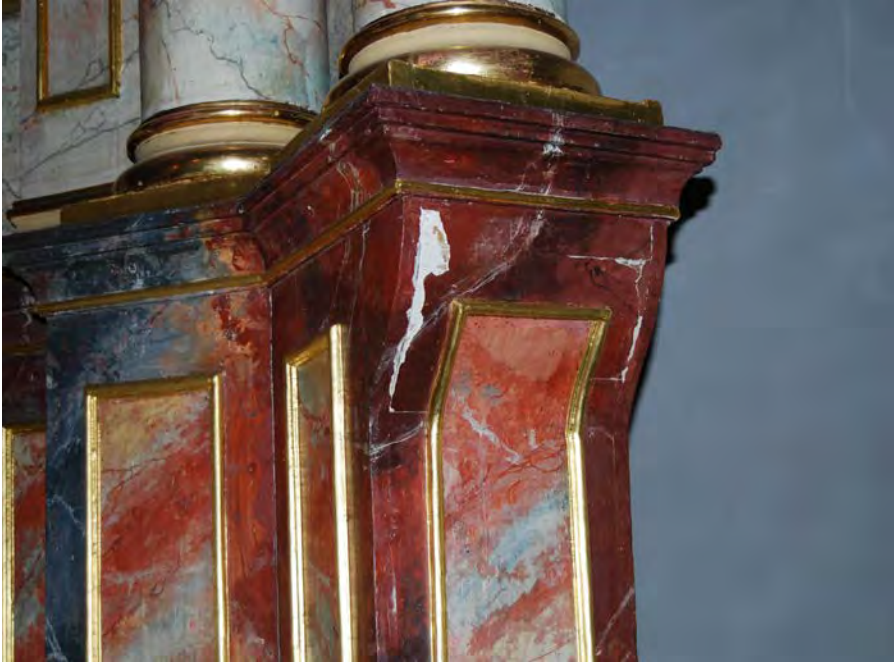
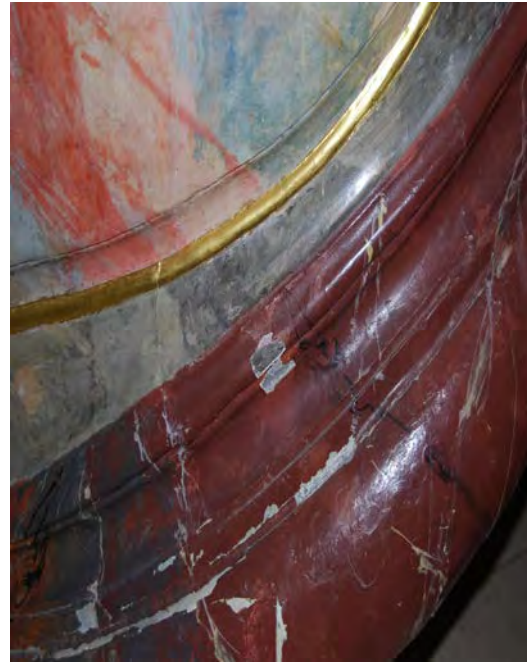
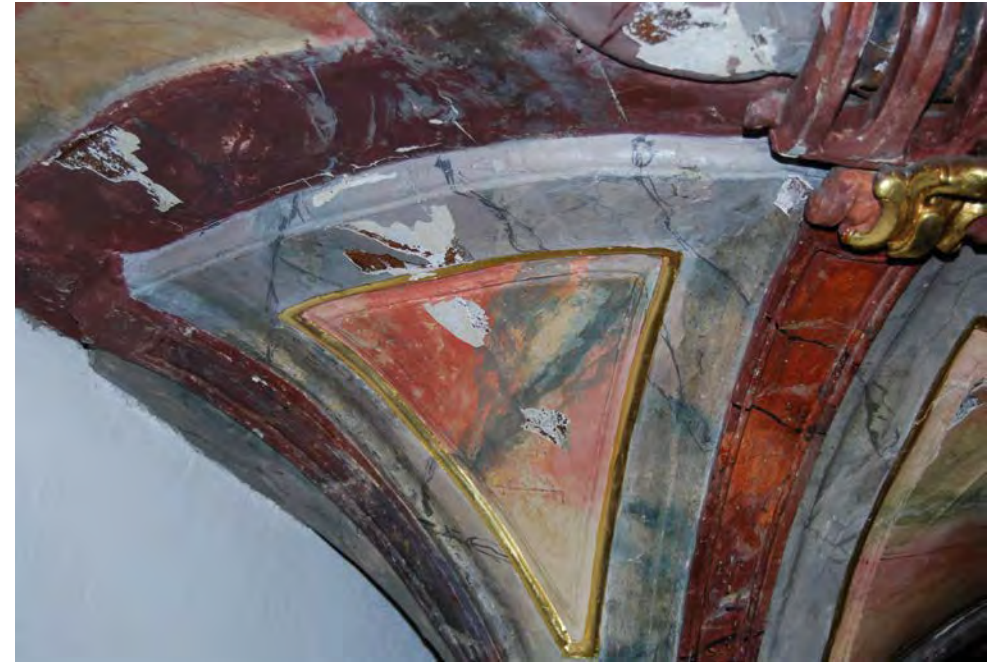
Das wichtigsten Ausstattungsstücke der Kirche, der Hochaltar, ein barockes Schnitzwerk und die Kanzel sind in einem verschmutzten Zustand. Ruß, Kerzenwachs und Staub haben Spuren hinterlassen. Der Dreck bietet den perfekten Nährboden für Mikroorganismen und Schimmelpilze. Der schon begonnene Prozeß der Ablösung der Fassung, also der Farbe, wird sich fortsetzen. Denn der Schmutz wirkt in den Rissen im Holz wie ein Keil, der nach und nach die Farbe absprengt. Alles wird bröselig, fast vergleichbar mit Blätterteig. Auch hier soll nach einer Expertise der beauftragten Fachleute als Abschluss der Renovationsarbeiten dem Zerfall Einhalt geboten werden.

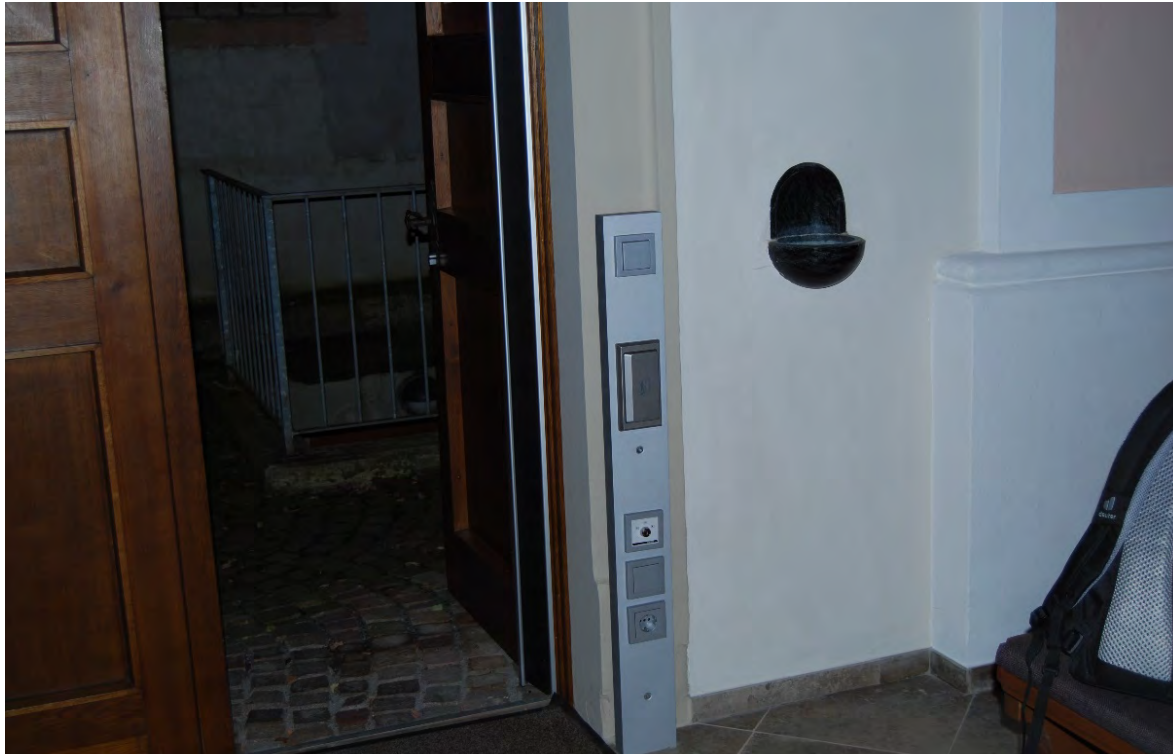
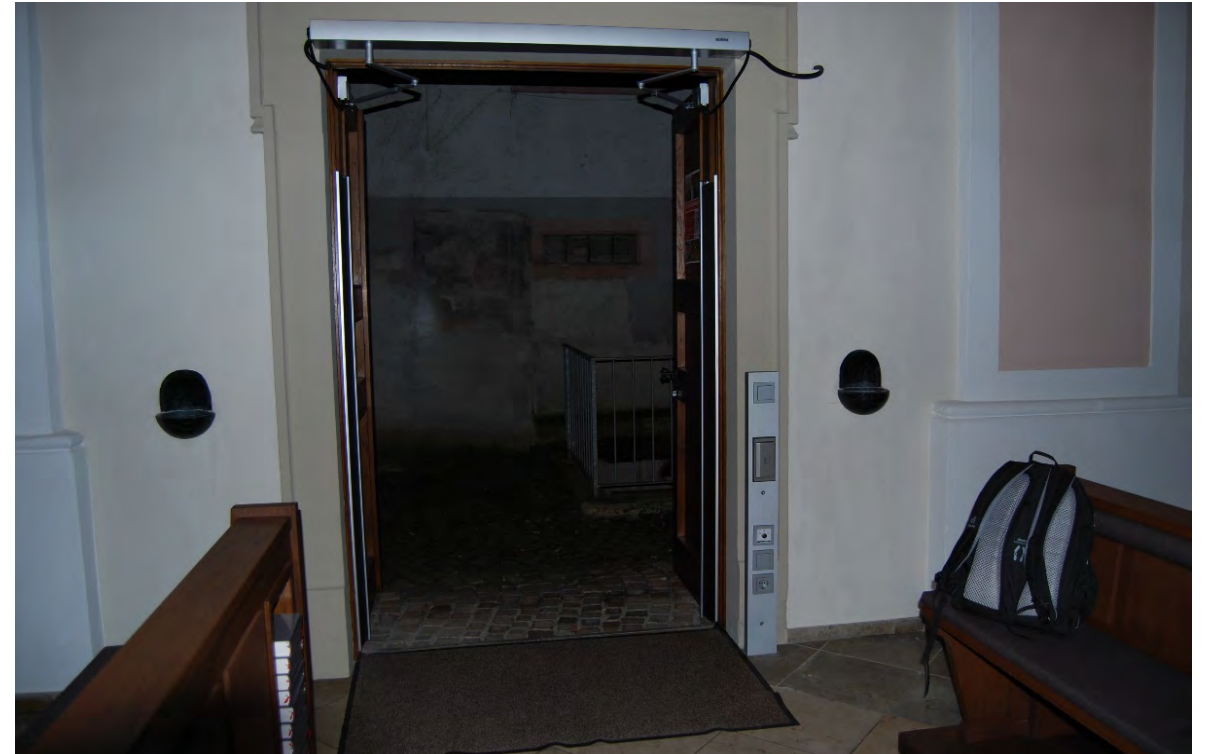
Einen vollkommen elektronisch gesteuerten Zugang für Rollstuhlfahrer oder Menschen mit Rollator könnte im Zuge der Renovationsarbeiten integriert werden und würde für Gläubige mit Behinderung einen barrierefreien Zugang zur Kirche bieten.
Verwirklicht wurde der Zugang im Rahmen der Renovation der St.-Laurentiuskirche in Wiesloch.

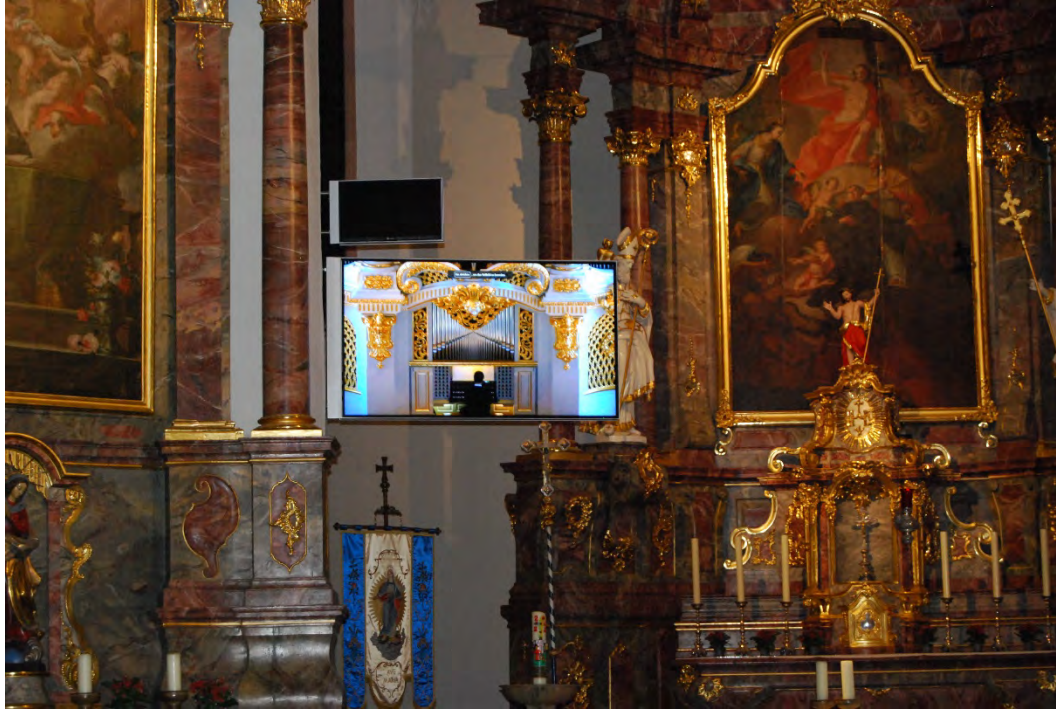
Nicht nur die digitale Anzeige im oberen und unteren Bereich (kleine Bildschirme), kann für Messen und Andachten benutzt werden. Auch wenn der Organist mal ausfallen sollte, kann der Pfarrer das gewünschte Lied, den visuellen Organisten und die gesamte Bandbreite der Orgel auf dem großen Bildschirm einspielen.

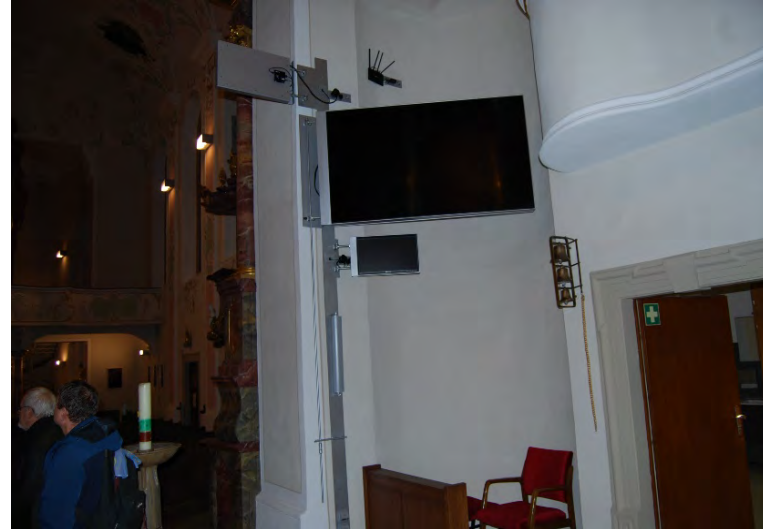
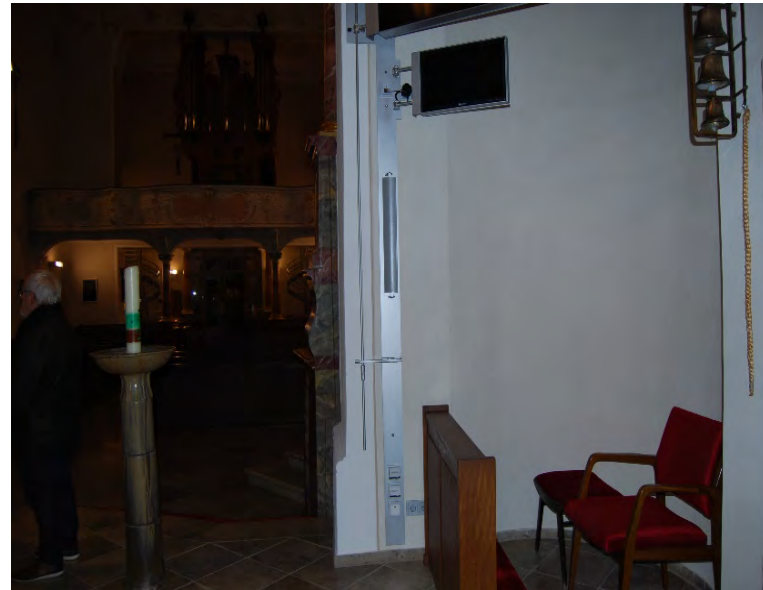
Die Medientechnik hängt an einer Schiene, die einen beweglichen Arm besitzt und dadurch äußerst variabel verwendet werden kann. Damit ist es möglich, jegliche Beeinträchtigung der Wirkung des barocken Kirchenraums zu vermeiden.
